DEUTSCHES ARCHÄOLOGISCHES INSTITUT
ABTEILUNG ISTANBUL

ISTANBULER MITTEILUNGEN

BAND 17 · 1967

Römische und byzantinische Basen und Kapitelle aus Boğazköy und seiner näheren Umgebung

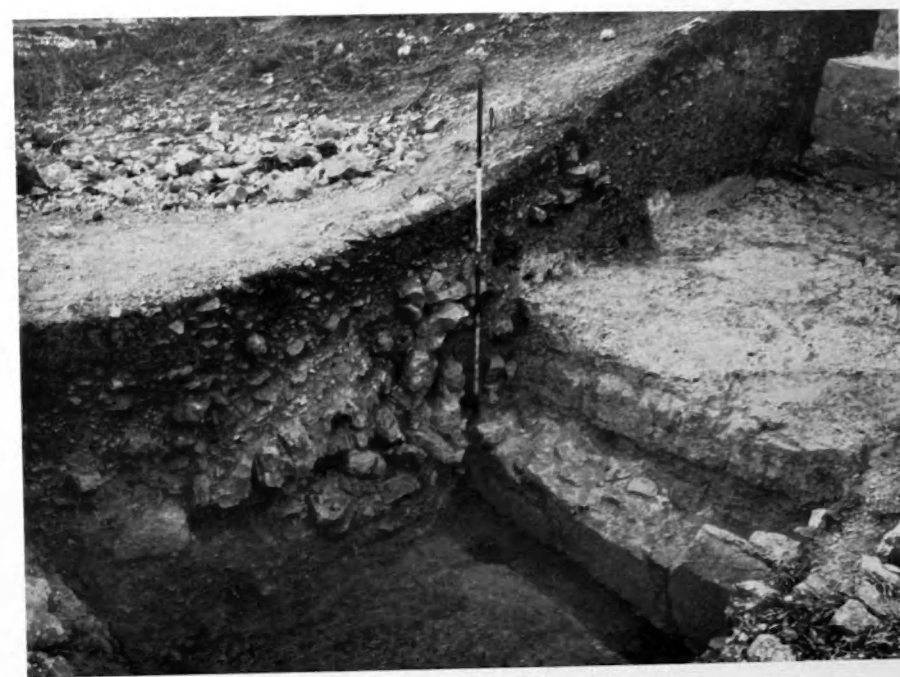
1. Schnitt vor der östlichen Zwischenbastion der Nordmauer mit Vormauerfundament und dem in den Graben abgestürzten Aufbau. In der linken unteren Bildecke die vordere Grabenkante

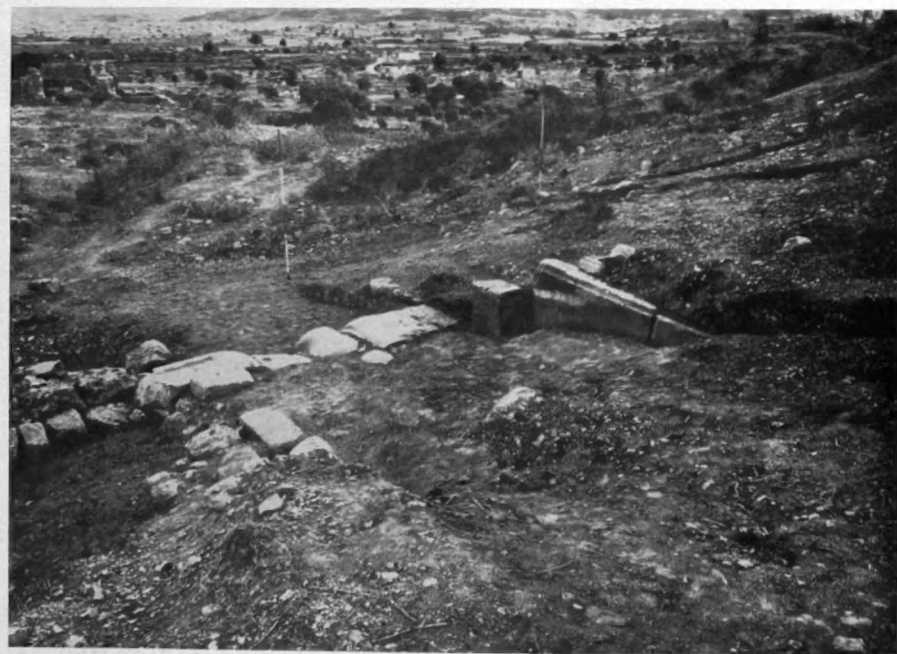
2. Freigelegte Reste des Stadttores und der Bastionen (die beiden Fluchtstäbe markieren die Ecken der westlichen Bastion)
